## 重要なお知らせ；ソフトウェアに起因する現象のご連絡

### FC6A形 MICROSmart

FC6A形 MICROSmart において、以下8件の現象を確認いたしました。対象製品をご使用のお客様は以下に記載している内容をご確認の上、ご対策くださいますようお願いいたします。**※赤文字箇所修正(2020年1月22日)**

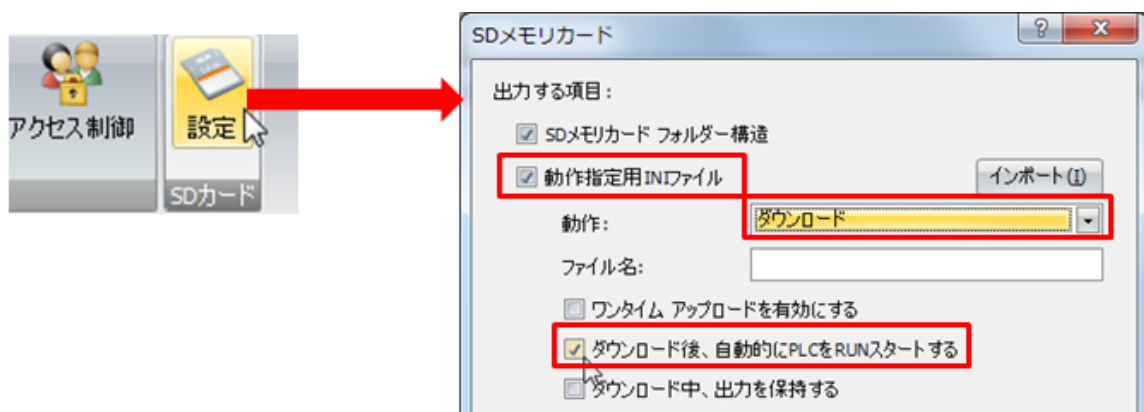
図2 WindLDR 設定

SD メモリカード内の autoexec.ini ファイルで auto\_start キーを true に設定（※1、※2）し、システムソフトウェアを含んだ ZLD ファイルを SD メモリカードからダウンロードした場合、ダウンロードが完了しても PLC が RUN しません。

下記の手順で autoexec.ini ファイルを作成してください（図2参照）

- STEP 1. WindLDR の設定タブから、SD カードの「設定」を選択してください。
- STEP 2. 「動作指定用 INI ファイル」を選択してください。
- STEP 3. 動作は「ダウンロード」を選択してください。
- STEP 4. 「ダウンロード後、自動的に PLC を RUN スタートする」を選択してください。
- STEP 5. ZLD ファイルの名前を「ファイル名」へ入力し、出力するフォルダを選択してください。

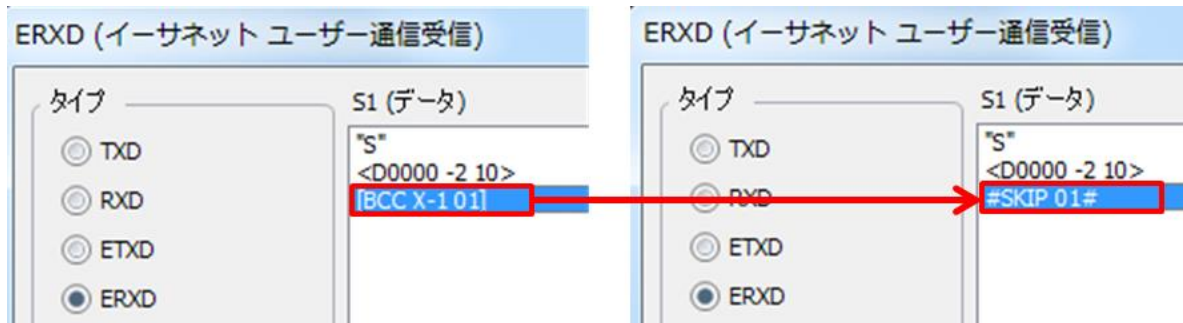
図5 ERXD 命令のスキップ設定

ERXD 命令で受信するデータに BCC を設定したとき、BCC が 80h 以上 (※) のデータを受信すると、誤って BCC エラーと判定します。

※ BCC の桁数 (1 または 2 桁) に関わらず、BCC のデータが 1 桁でも 80h (128) 以上の場合、本現象が発生します。

ERXD 命令の設定で、BCC に相当するデータをスキップしてください（図5参照）。

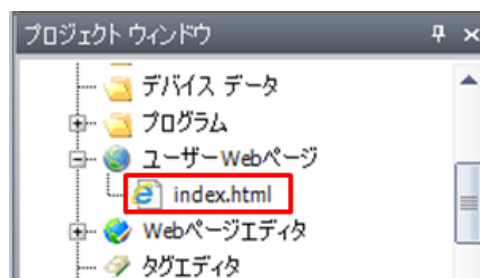
図6 index.html

ユーザーWeb ページのファイル名を「index.html」とし、CPU モジュールへダウンロードすると、ブラウザから「index.html」へアクセスしてもエラーとなり、エラーメッセージ「404 Not Found」が表示されます。

「index.html」とは異なるファイル名に変更して、インポートしてください。または、Web サーバー設定のリダイレクトターゲットに名前を変更したファイルを指定して、ダウンロードしてください。
