重要なお知らせ；ソフトウェアに起因する現象のご連絡

SW1A形 Automation Organizer WindLDR

SW1A形 Automation Organizer に収録の WindLDR において、以下 5 件の現象を確認いたしました。対象製品をご使用のお客様は以下に記載している内容をご確認の上、ご対策くださいますようお願いいたします。

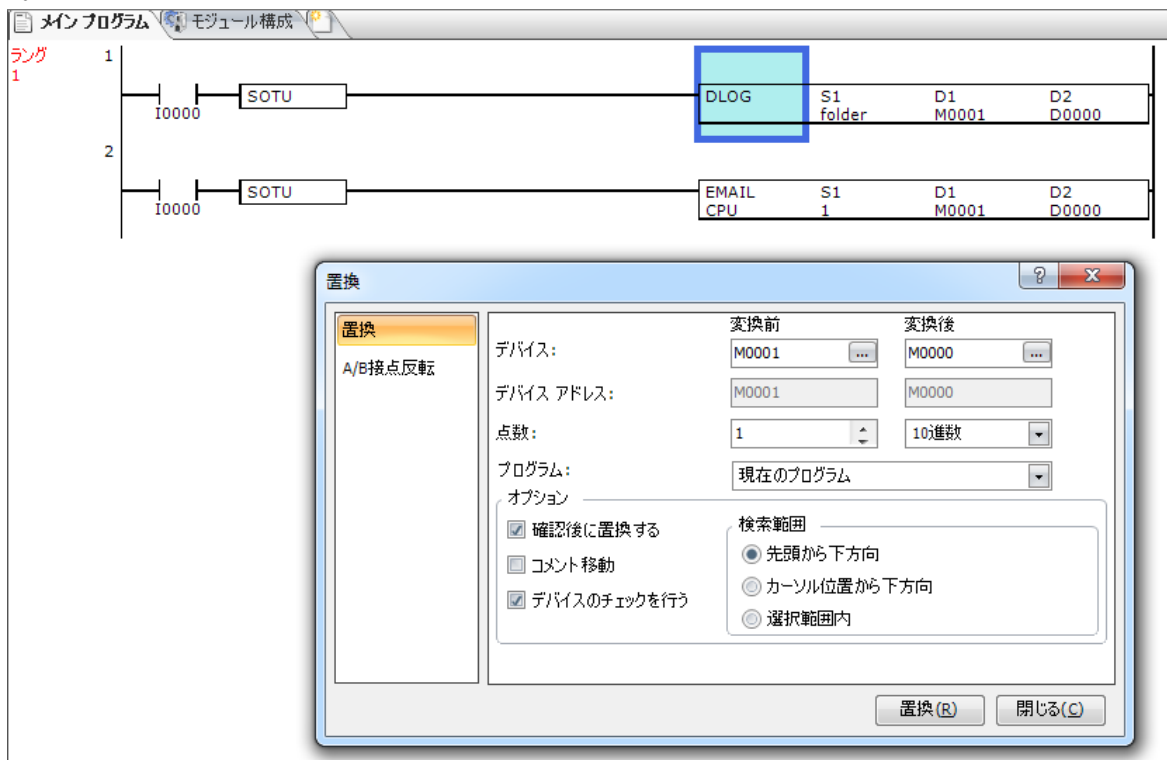
図 1 デバイスアドレスの置換
IDEC 株式会社

EMAIL 命令と DLOG 命令に設定されているデバイスアドレスを置換ダイアログで置換することができません。

弊社ホームページ「IDEC メンバサイト」より上記のバージョンまたはそれ以降のバージョンのインストーラ（「10_Automation Organizer アップデート版インストーラ」）をダウンロードし、インストールしてソフトウェアをアップグレードしてください。

命令検索ダイアログで EMAIL 命令と DLOG 命令を検索後、各命令ダイアログを開いてデバイスを更新してください。

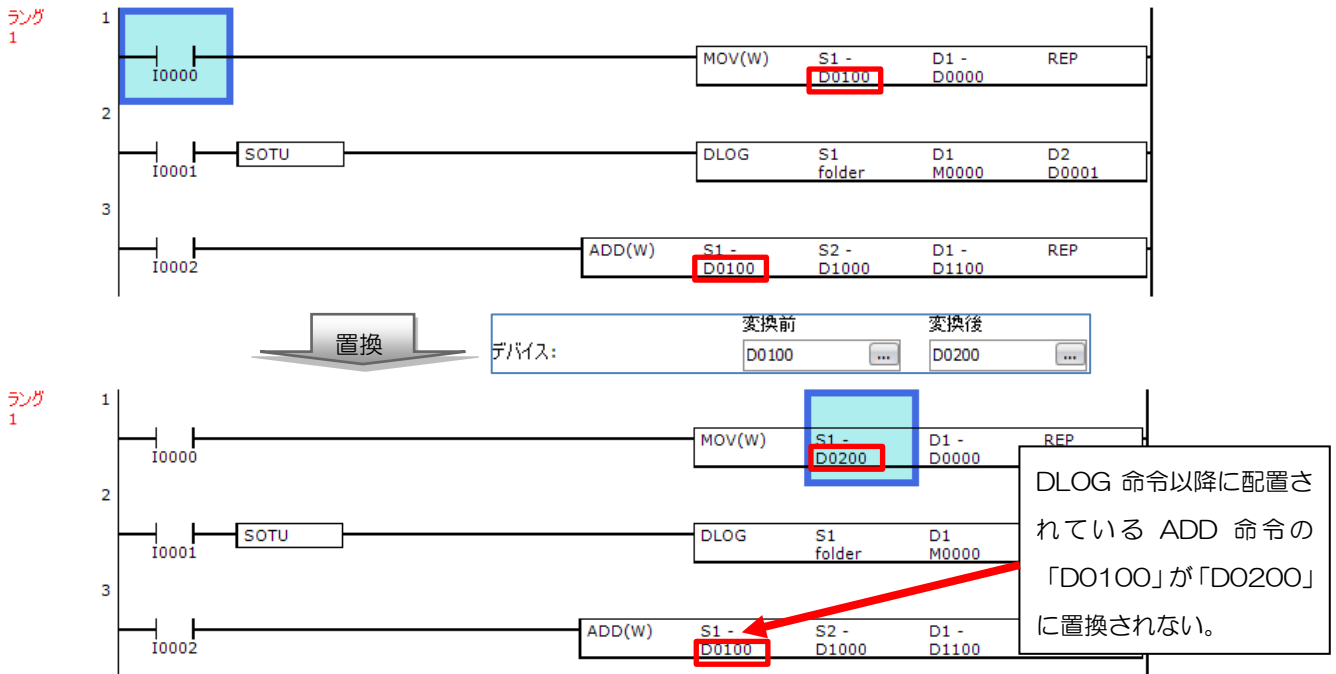
図 2 EMAIL 命令と DLOG 命令以降に他命令がある場合

また、EMAIL 命令または DLOG 命令の後に配置されている他の命令においても、デバイスアドレスを置換することができません。図 2 に「D0000」を置換する例を示します。

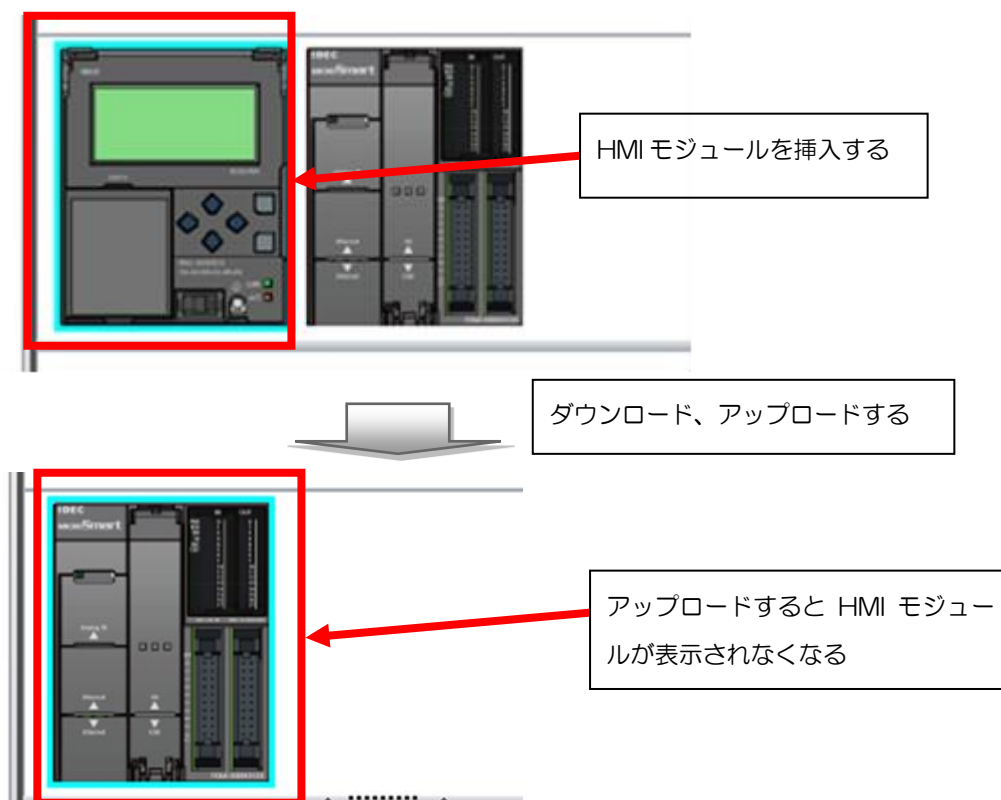
図 3 HMI モジュール挿入後、ダウンロード、アップロードを行ったときの振る舞い

FC6A のモジュール構成エディタにおいて、HMI モジュール挿入後プロジェクトをダウンロード、アップロードすると、ダウンロード前に挿入した HMI モジュールがモジュール構成エディタに表示されません。

暫定的な回避方法はありません。「対策方法」に記載の恒久対策を実施してください。

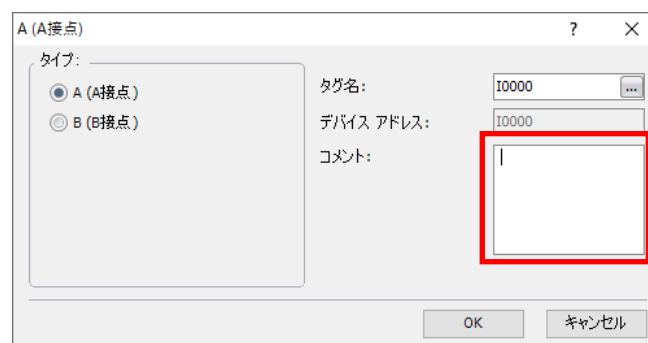
図 4 コメント入力欄で Enter キーを押下

命令ダイアログのコメント入力欄で Enter キーを押下すると、改行せずダイアログがとじてしまいます。

Shift キーを押しながら Enter キーを押下すると、ダイアログを閉じることなく改行できます。

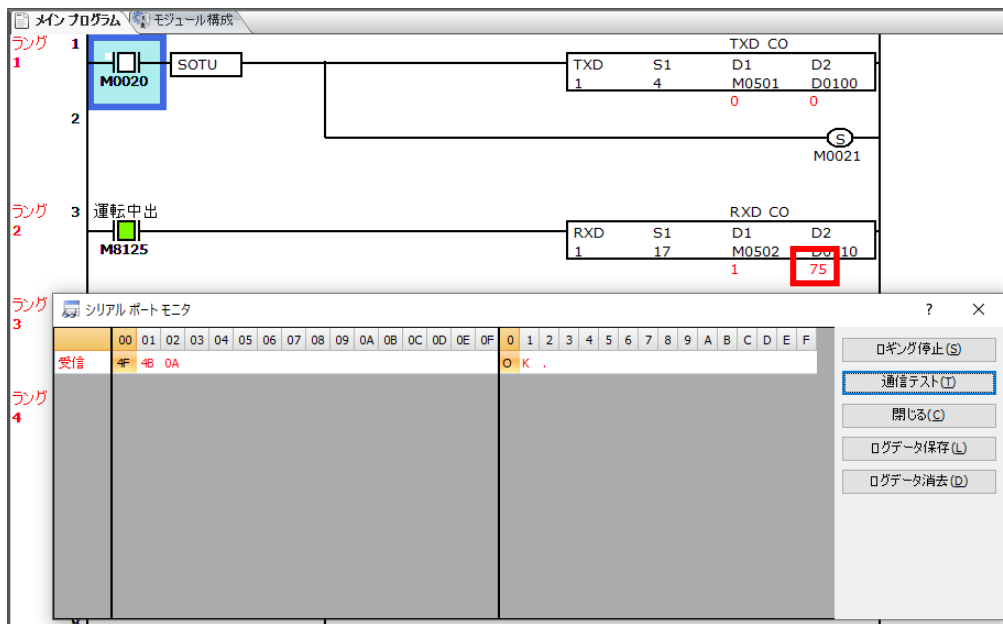
図 5 RXD 命令の受信

シミュレーションで RXD 命令を実行すると受信動作ステータスが 75（エラーコード 11）になります。
(図 5 参照) ※WindLDR のシミュレーション機能のみで発生する現象であり、実機 (PLC) では発生しません。

暫定的な回避方法はありません。「対策方法」に記載の恒久対策を実施してください。
