2022年3月1日 A-2021109

重要なお知らせ;ソフトウェアに起因する現象のご連絡

SW1A形 Automation Organizer WindO/I-NV4

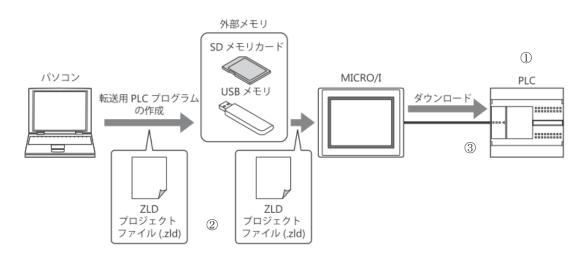
図 1-1:システム構成例における発生条件の該当箇所

PLC プログラム転送機能において、IDEC 製 PLC FC5A/4A 形へプログラムサイズの大きい ZLD プロジェクト ファイルをダウンロードする場合、失敗することがあります。

ダウンロードに失敗する条件は、以下の3つの組み合わせによります。

- 1. ダウンロード対象が IDEC 製 PLC FC5A/4A 形である(下図 1-1 ①)
- 2. ダウンロードする ZLD プロジェクトファイルが 50kByte を超える(下図 1-1 ②)
- 3. IDEC 製 PLC FC5A/4A 形の通信ポートにおける、メンテナンス通信の [受信タイムアウト] の設定値が 800 ミリ秒未満である (下図 1-1 ③)

Ver.2.0.1 またはそれ以降のバージョンの WindO/I-NV4 を用いてソフトウェアをアップグレードしてください。詳細な内容は「対策方法」の項目を参照ください。
