## 重要なお知らせ；ソフトウェアに起因する現象のご連絡

### SW1A形 Automation Organizer WindLDR

Automation Organizer に収録の WindLDR において、以下 2 件の現象を確認いたしました。対象製品をご使用のお客様は以下に記載している内容をご確認の上、ご対策くださいますようお願いいたします。

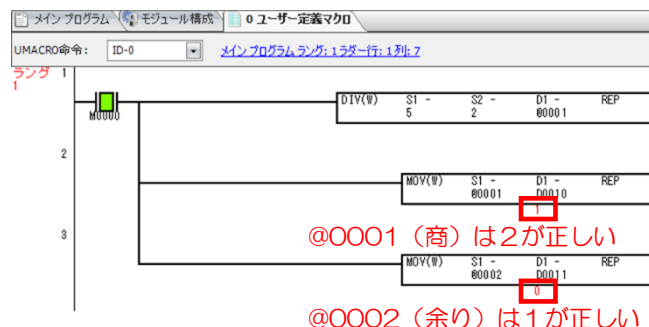
図 1 ユーザー定義マクロ

ユーザー定義マクロに設定した命令にローカルデバイス (@0000～@0127) が設定されている場合、シミュレーションを実行すると、実行結果が正しくない場合があります。図 1 では DIV 命令の D1 に設定された @0001 に、正しくは 5 割る 2 の商「2」が格納され、@0002 に余り「1」が格納されるべきですが、実際はそれぞれ「1」、「0」が格納されます。

モニタを実行するか、ローカルデバイス (@0000～@0127) を使用せず、PLC 本体のデバイスアドレスを使用してください。

Ver.8.24.0 またはそれ以降のバージョンの WindLDR を使用してください。詳細な内容は「対策方法」の項目を参照ください。

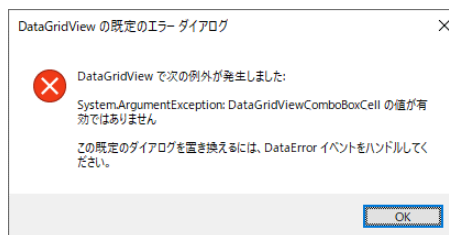
図 3 エラーメッセージ

図 2 のように AIO と AI1 の行が入れ替わった状態で OK を押すと、不正なプロジェクトとなります。以降、再度ファンクションエリア設定ダイアログを開き、[入力]の[アナログ入力]が再描画されるたびに図 3 のエラーメッセージが表示されます。

AIO と AI1 の行が入れ替わっている状態では、OK ではなくキャンセルを押してください。  
AIO と AI1 の行が入れ替わっている状態で OK を押した場合は、プロジェクトを保存せずに WindLDR を終了してください。

Ver.8.24.0 またはそれ以降のバージョンの WindLDR を使用してください。詳細な内容は「対策方法」の項目を参照ください。
