重要なお知らせ；ソフトウェアに起因する現象のご連絡

SW1A形 Automation Organizer WindLDR Ver.8.17.0

WindLDR Ver.8.17.0 (SW1A形 Automation Organizer Ver.3.21.0)

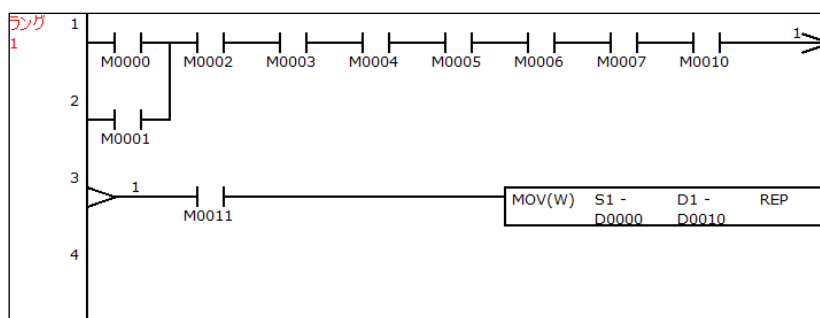
図 1.現象発生前のラダープログラム

例) 図 1 のラダープログラムの場合、ラダー行 2 および 4 に不要な継続線 (図 2) が表示されます。

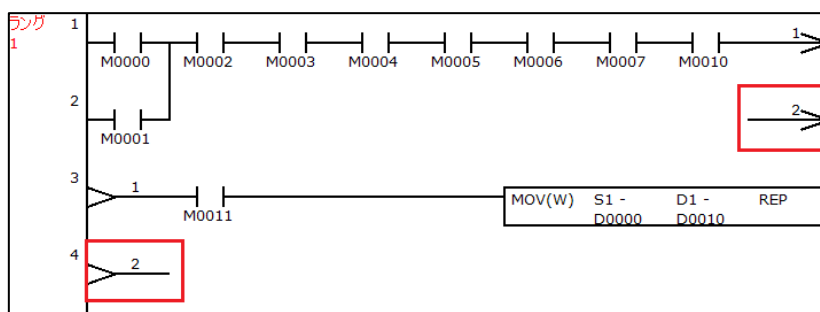
図 2.現象発生後のラダープログラム

以下の条件を満たすラダープログラムを開く、またはラダープログラムを作成しダウンロードボタンを押下すると不要な継続線が表示されます。なお、本現象が発生した場合でもラダープログラムはPLCにダウンロードすることができ、正常に動作します。

「アプリケーションボタン」→「WindLDR オプション」→「ラダー環境設定」→「列数を固定にする」のチェックボックスをオフにすることで回避できます。

Automation Organizer Ver.3.22.0 に収録される WindLDR Ver.8.18.0（2021 年 3 月下旬予定）で修正対応します。
