重要なお知らせ;ソフトウェアに起因する現象のご連絡

SW1A 形 Automation Organizer FC6A 形 MICROSmart

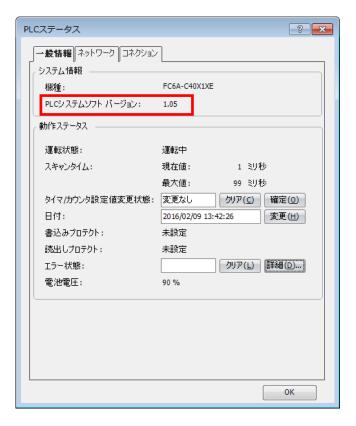
お手元の FC6A 形 CPU モジュールのシステムソフトウェアのバージョンは、WindLDR の PLC ステータス画面でご確認いただけます。

図序-1: PLC ステータス画面
