## 重要なお知らせ；ソフトウェアに起因する現象のご連絡

### SW1A形 Automation Organizer FC6A形 MICROSmart

FC6A形 MICROSmart において、以下1件の現象を確認したことをお知らせいたします。詳細は以下をご確認ください。

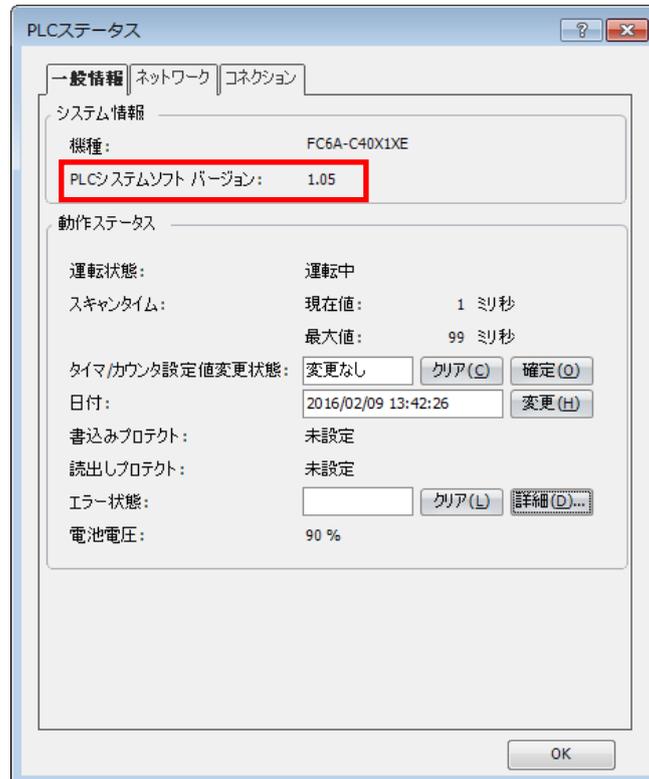
図序-2：PLC ステータス画面

お手元の FC6A 形 CPU モジュールのシステムソフトウェアのバージョンは、WindLDR の PLC ステータス画面でご確認いただけます。
